T.C.
İSTANBUL BÜYÜKŞEHİR BELEDİYESİ
İmar ve Şehircilik Daire Başkanlığı Koruma Uygulama ve Denetim Müdürlüğü
KUDEB

DRACO YAPI KİMYASALLARI
(REPACEM INTONACO)
FİZİKSEL, FİZİKO-MEKANİK VE
SEM-EDX NALİZ RAPORU

RESTORASYON - KONSERVASYON LABORATUVARI

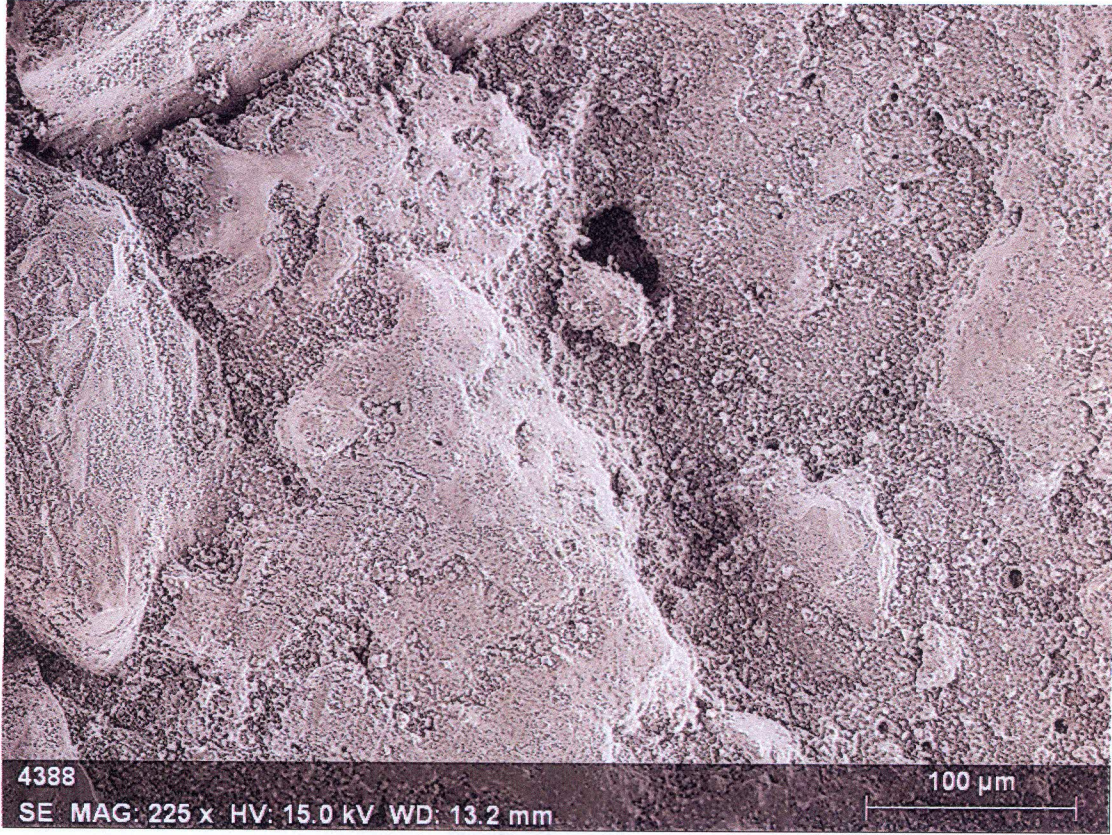
SEM görüntüsü

Repacem Intonaco – Priz sonrası örneğin bağlayıcı kısmı
